# Heisses Eisen – kalte Kirchen

## Kirchliche Baufachtagung

Samstag, 7. November 2009, 9 bis 16.30 Uhr  
Katholisches Zentrum «Bruder Klaus» in Spiez

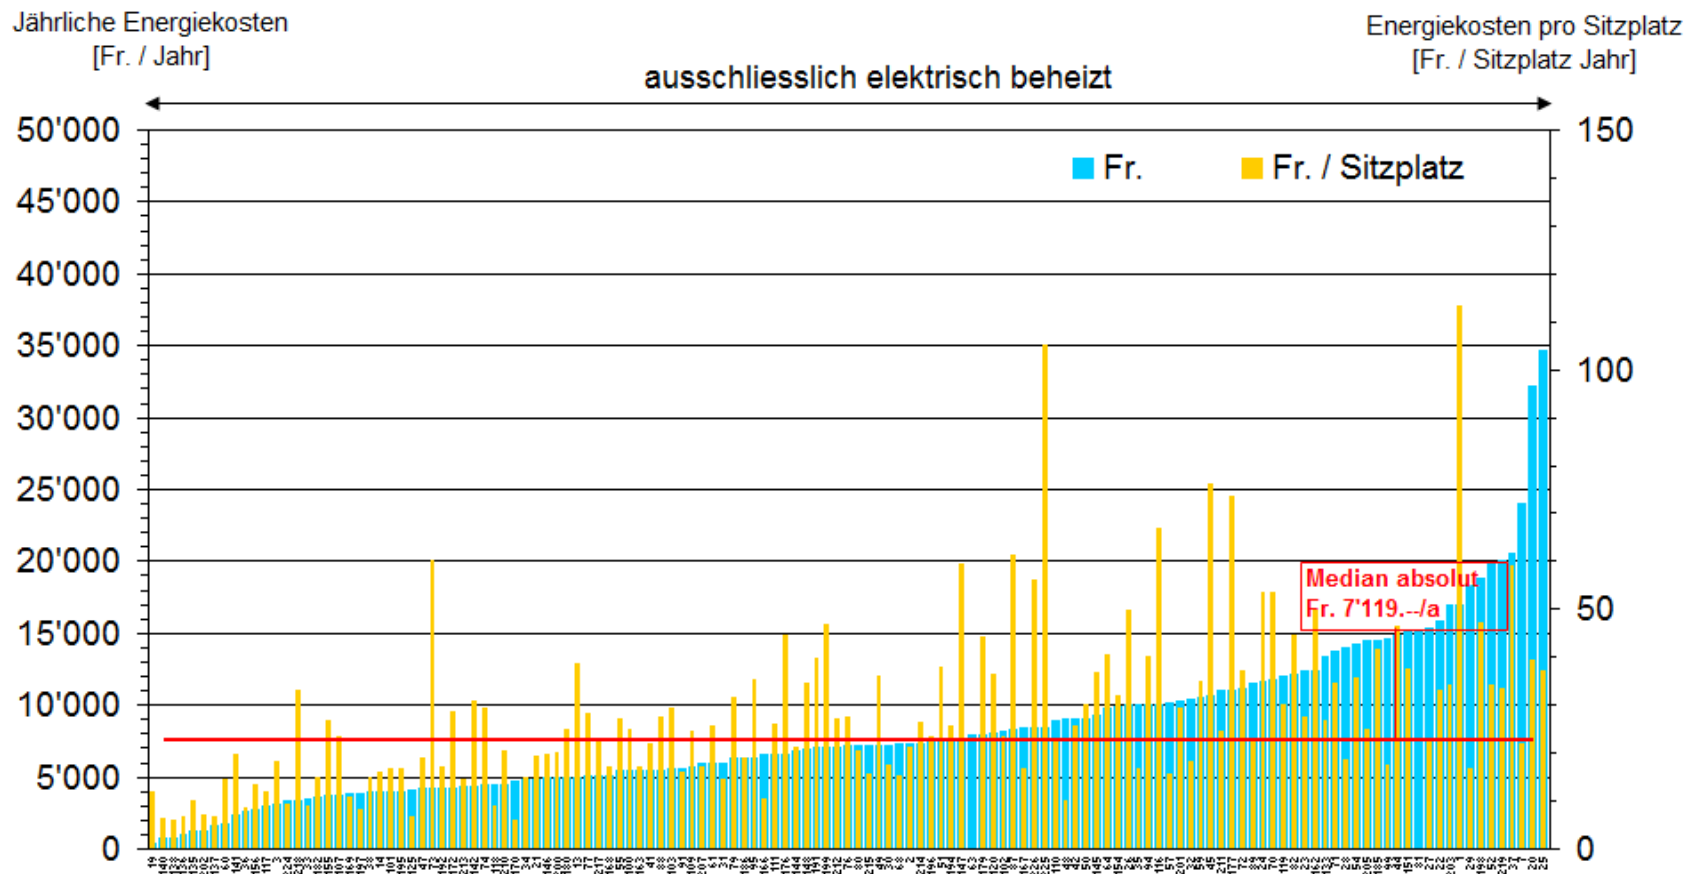
# Energiekosten elektrisch beheizter Kirchen

**Auswertungsnummern der Kirchen (anonymisierte Auswertung).**

Bisher 227 Kirchen erfasst; ca. 2/3 davon elektrisch beheizt, 1/3 kombiniert.

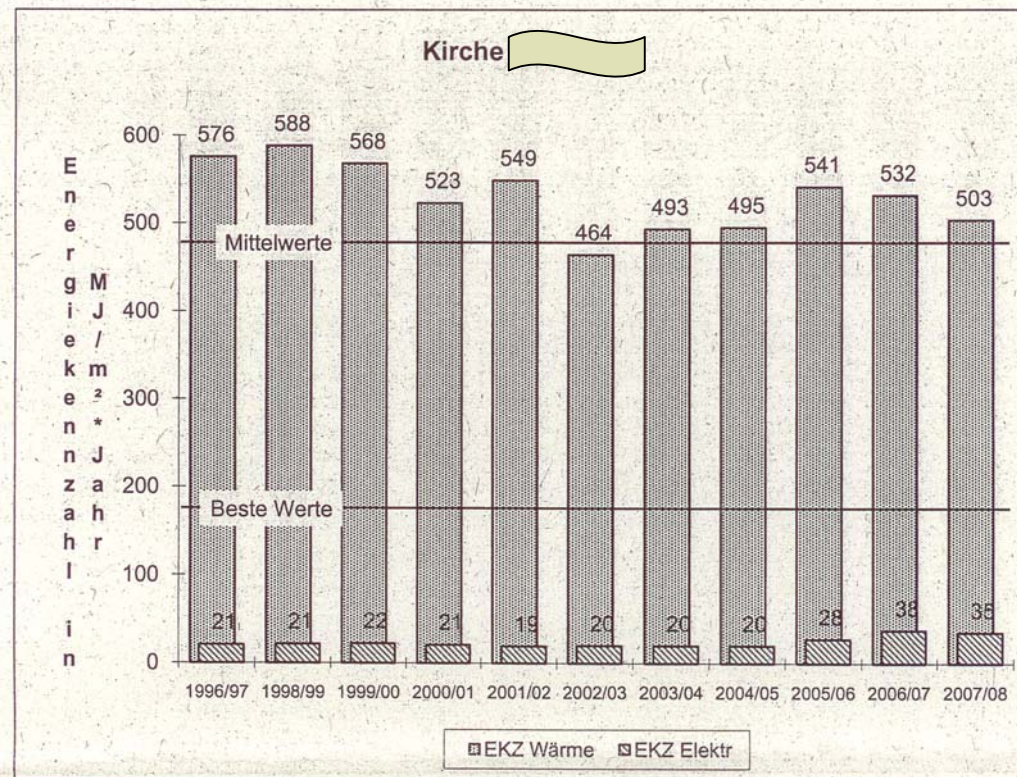
### Bemerkungen:

Die Energiekennzahl Wärme hat 2007/08 gegenüber dem Vorjahr um 5% abgenommen.

Die Energiekennzahl Strom hat 2007/08 gegenüber dem Vorjahr um 6% abgenommen.

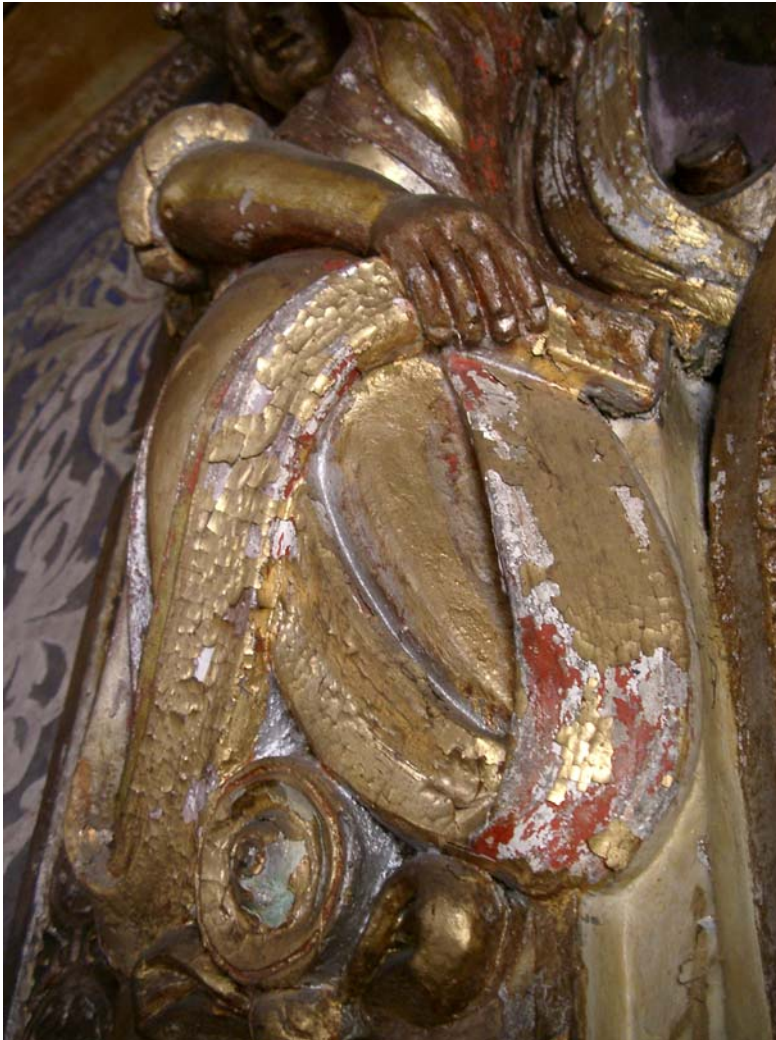
## Schadensbild: Quellen/Schwinden

Gnosca, Kirche S. Pietro Martire. Wandretabel aus Stuck (Engelkaryatide) mit abblätternder Malschicht. Vermutete Ursache sind die starken Luftfeuchteschwankungen wegen der Heizung. Bildbreite ca. 40 cm (horizontal)  
© ETHZ, Institut für Denkmalpflege, Konrad Zehnder

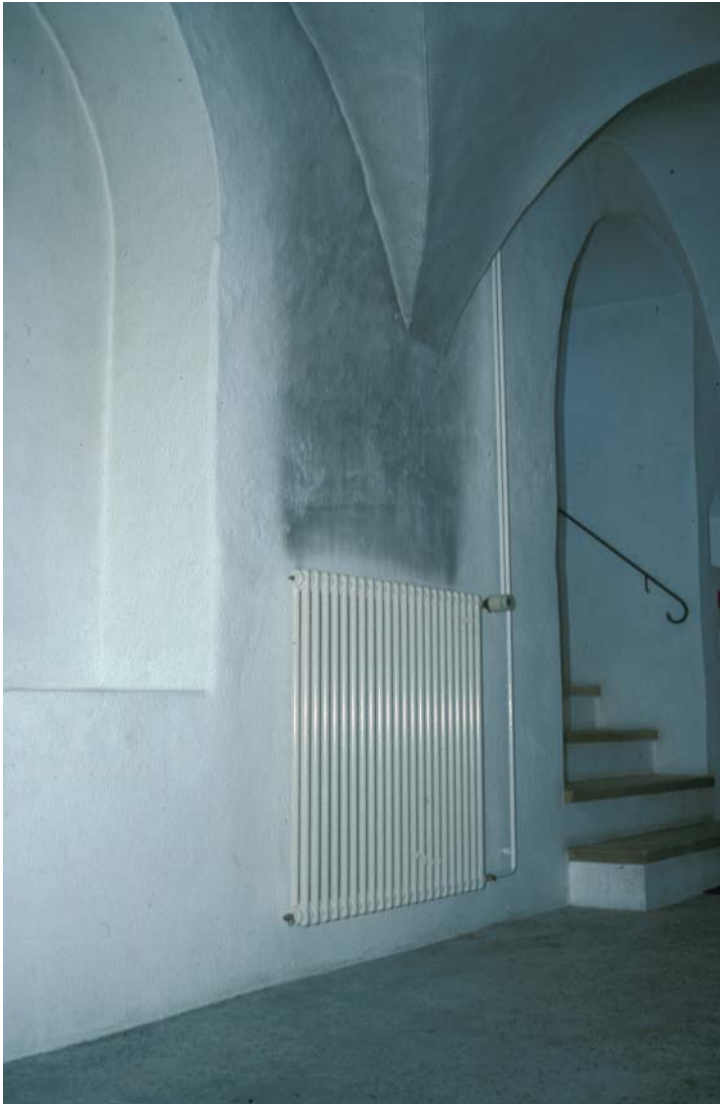
## Schadensbild: Verschwärzung

Müstair, Kloster. Verschwärzung über einem Wandradiator des Kreuzganges.

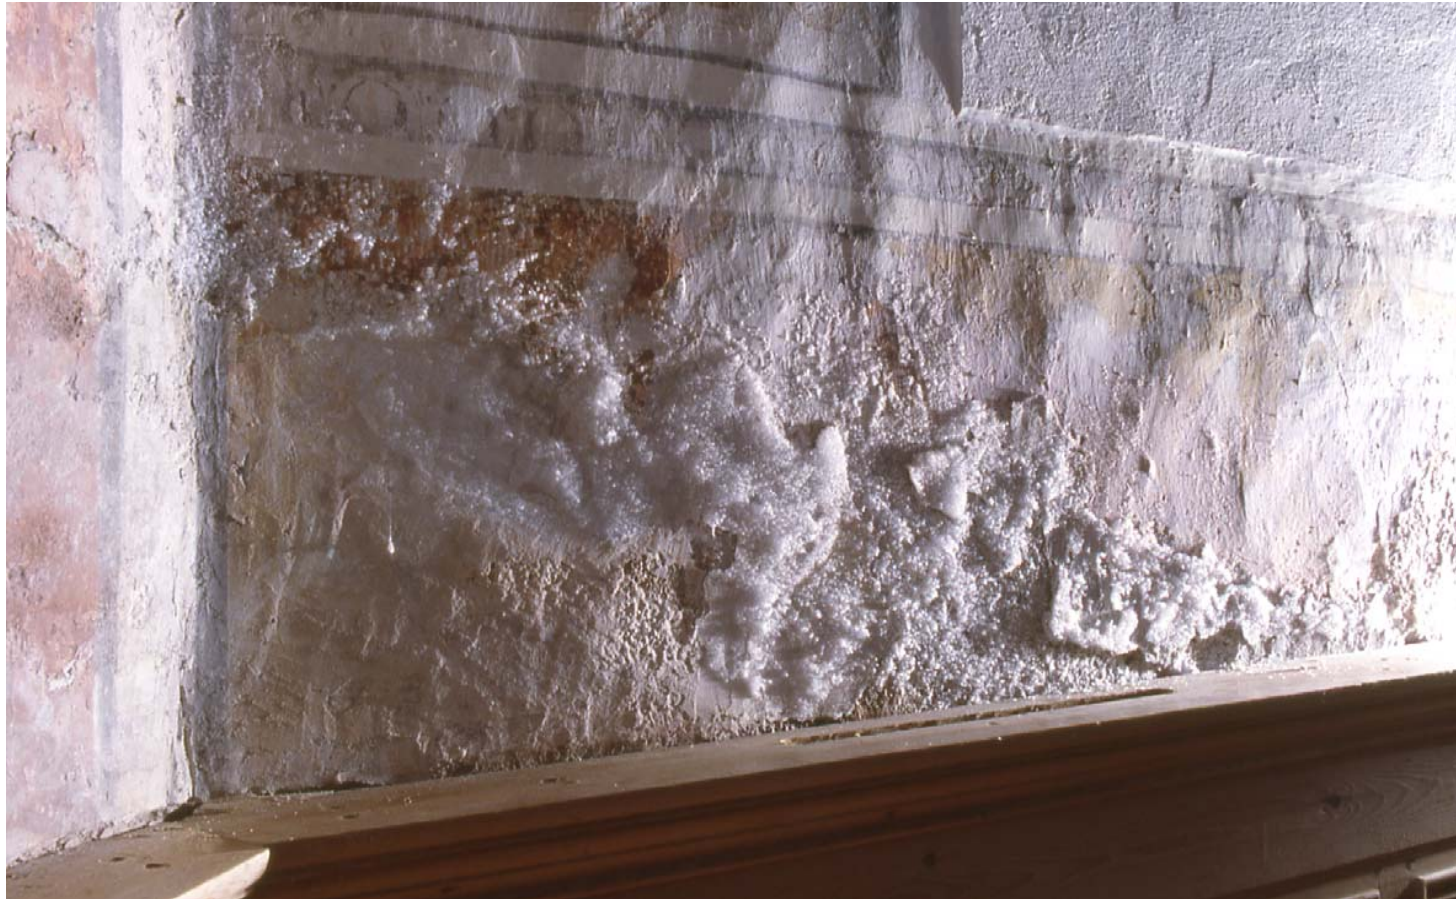
## Schadensbild: Salzkristallisation

Lavin, Kirche. Salzausblühungen an der Chor-Nordostseite aus Natriumsulfat. Bildbreite ca. 1.5 m  
© ETHZ, Institut für Denkmalpflege, Konrad Zehnder
