HEIZSCHÄDEN IN KIRCHEN

Viele Kirchen werden durchgängig geheizt, obwohl sie nur einige Stunden in der Woche gebraucht werden. Dadurch geht viel Energie verloren. Viel stärker ins Gewicht fällt jedoch – finanziell wie kulturell – der Schaden, den unsachgemässes Heizen in Kirchen an Bausubstanz und Einrichtung verursacht. Erstmals liegen dazu Schätzungen und Erfahrungsberichte vor.

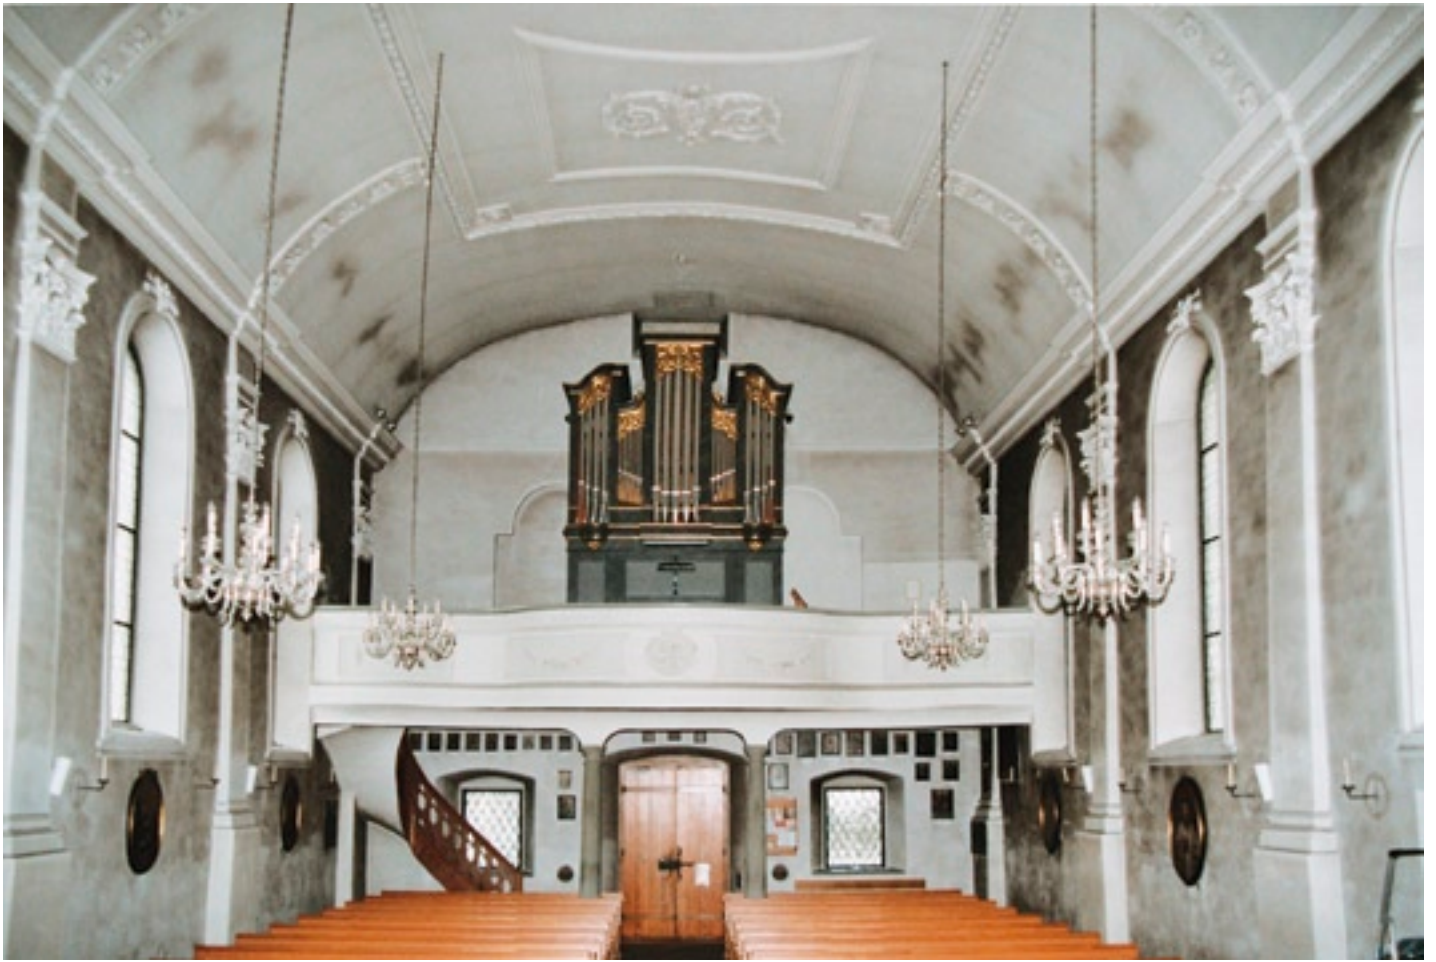
01 Kapelle Ried in Lachen SZ: Nur fünf Jahre nach der Renovation weisen Wände und Decke aussergewöhnlich starke Verschwärzungen auf. Die ungleichmässig im Raum verteilte Heizleistung verursacht Zugluft, dadurch flackern und russen die Kerzen (Foto: E. Giezendanner)

Bereits fünf Jahre nach der letzten Innenreinigung weist die Kapelle Ried in Lachen SZ aussergewöhnlich starke Verschmutzungen auf (Abb.1). Die Untersuchungen und Messungen zeigen konstant ungünstige Luftumwälzungen wegen der ungleichen Verteilung der Heizleistung in Chor und Schiff. Das führt zu unangenehmer Zugluft für die Kirchgängerinnen und Kirchgänger und zu ungünstigen Abbrandverhältnissen für die Votivkerzen im Opferstand mit entsprechend starker Bildung von Russ, der sich an der Decke absetzt.

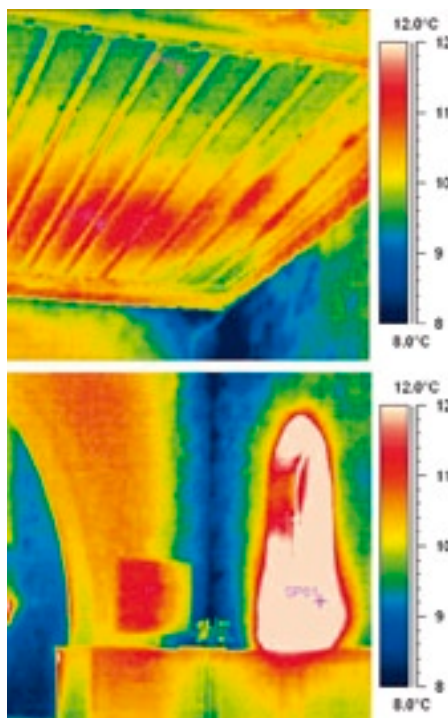
02 Infrarotaufnahme der Fensterbankheizung (> 75 °C) in der evangelischen Kirche Bergün.

Der Warmluftauftrieb trocknet die Holzdecke aus, darunter leidet deren Bemalung

In der evangelischen Kirche Bergün GR stellte der Restaurator eine Zunahme der Schadstellen an der gefassten, historisch wertvollen Holzdecke aus dem 16. Jahrhundert fest (vgl. Seite 29 und Abb. 2–3). Die Ursache war der unbeabsichtigt falsche Betrieb der Fensterbankheizung. Die zu warme trockene Luft trocknete die Bretter der Holzdecke aus, was zu Schwinden des Holzes und Abplatzungen der Farbe führte.

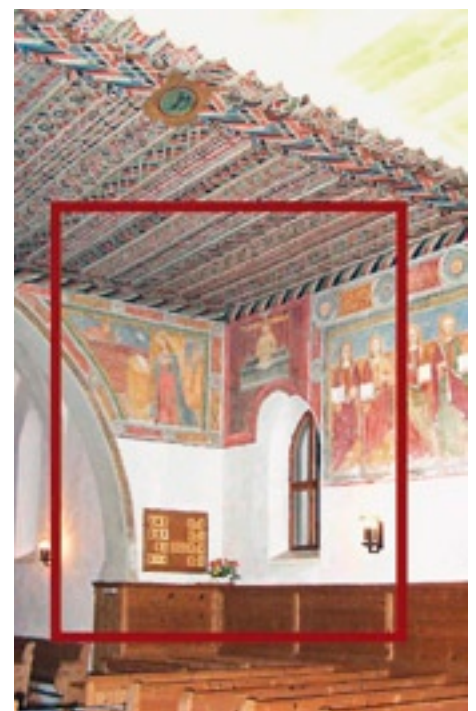
03 Evangelische Kirche Bergün: Das Fenster mit der Fensterbankheizung und die bemalte Holzdecke darüber (vgl. auch S. 28–29)

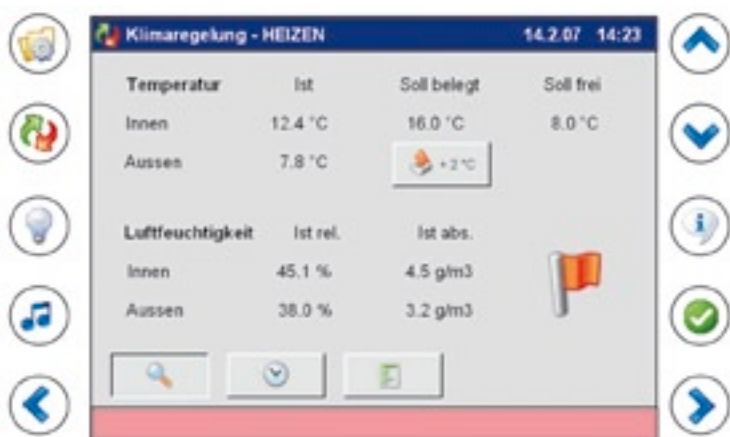
04 Display einer modernen SPS-Steuerung mit Touchpanel und Option Klimakontrolle. Die rote Fahne bedeutet, dass jetzt aus der Sicht des Restaurators kein idealer Zeitpunkt zum Lüften ist

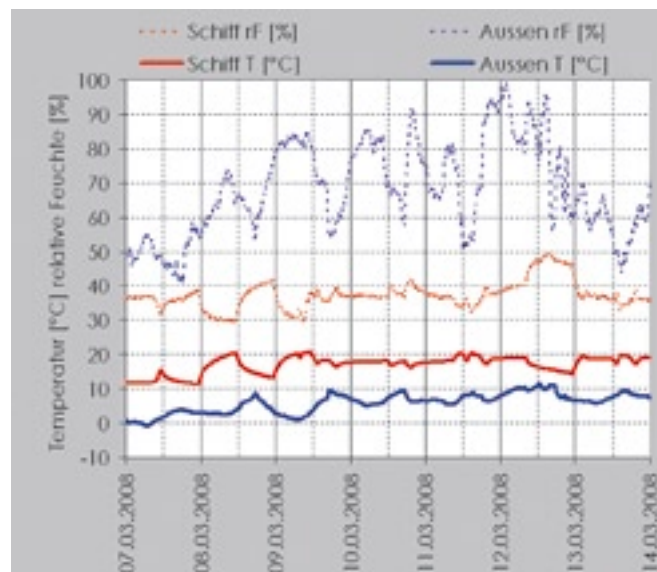
06 Deutsche Kirche Murten, Diagramm des ungünstigen Heizbetriebs: Der Handbetrieb mit unkontrollierten und zu hohen Temperaturen führt zu tiefen Raumluftfeuchtigkeiten von bis zu 30 % und zu häufigen und starken Schwankungen

Messungen in der Deutschen Kirche Murten zeigten, dass allein mit einer Optimierung des Heiz- und Lüftungsbetriebs das Innenklima derart positiv beeinflusst werden konnte, dass auf den Befeuchter in der Orgel, der das Orgelholz vor dem Austrocknen schützt, verzichtet oder dessen risikvoller Betrieb zumindest stark reduziert werden kann (Abb. 6–7).

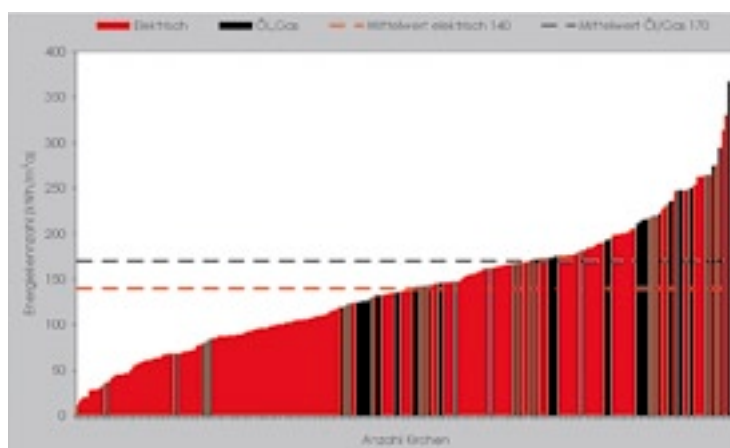
05 Energiekennzahlen der 250 in der Schweiz untersuchten Kirchen. Die Bandbreite ist gross und reicht von unter 30 bis deutlich über 300 kWh/m²a

Die Ergebnisse lassen aufhorchen. Aufgrund der Erhebungen kann die durchschnittliche Kirche wie folgt definiert werden: Sie wurde vor rund 150 Jahren erbaut, verfügt über 330 Sitzplätze, hat eine Energiebezugsfläche EBF von 390m² und wird mit einer über 25-jährigen Bankheizung elektrisch beheizt. Der Energieverbrauch beträgt 140kWh/m² (elektrisch) beziehungsweise 170kWh/m² (Öl/Gas) pro Jahr. Er ist jedoch in der Praxis sehr unterschiedlich. Laut der Hochrechnung beträgt der Gesamtenergiebedarf der rund 5000 Kirchen in der Schweiz mehr als 350000MWh pro Jahr; das entspricht 50Mio. Franken.

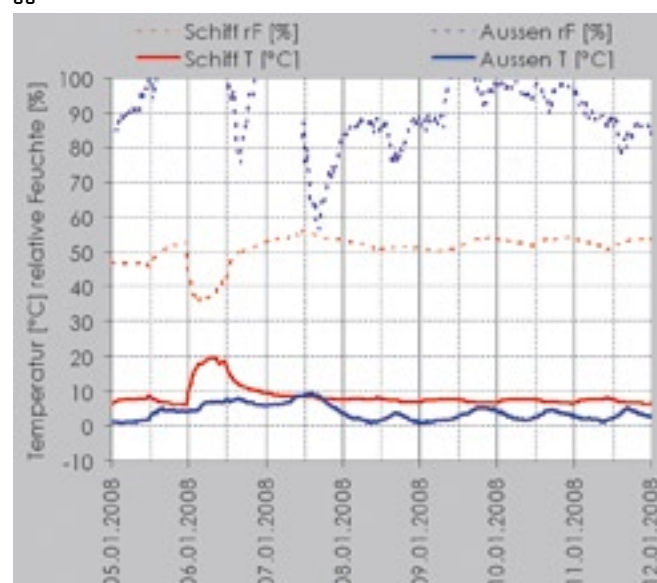
07 Deutsche Kirche Murten, Diagramm des optimierten Heizbetriebs: ideale Innenklimabedingungen (im Mittel 9 °C bei 52 % rF) und nur kurzzeitigen, kontrollierten Veränderungen
